BAB V

ANALISIS DAN INTERPRETASI DATA

5.1 Desain Konseptual dan Kesesuaian Dimensi Antropometri Indonesia

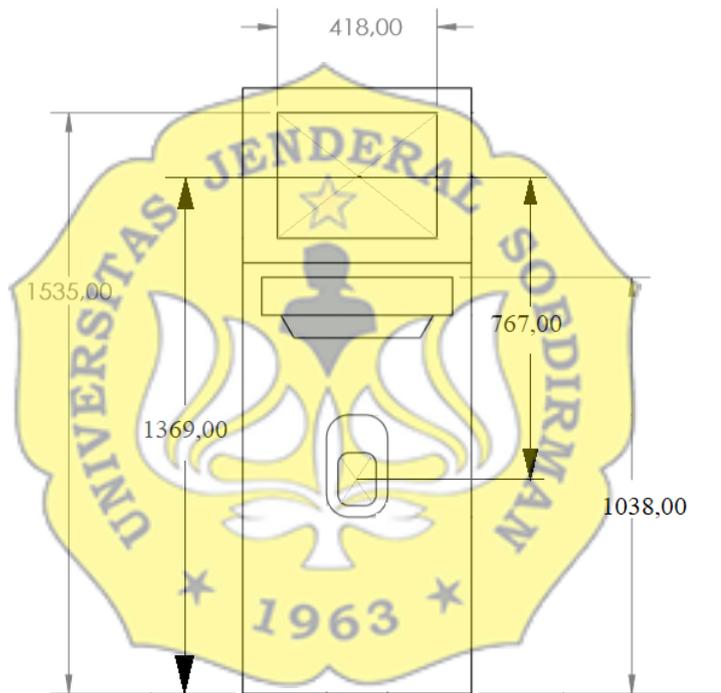
Gambar 1 Dimensi usulan perbaikan SSM (mm)

Kesesuaian dimensi SSM dengan antropometri Indonesia difokuskan untuk mendapatkan pengukuran ideal untuk pengguna umum SSM. Pengukuran terkait adalah tinggi SSM, tinggi pusat layar, jarak *print-out* dengan tinggi pusat layar dan lebar layar. Dimensi tersebut tidak sesuai dengan antropometri Indonesia dengan persentil 50.

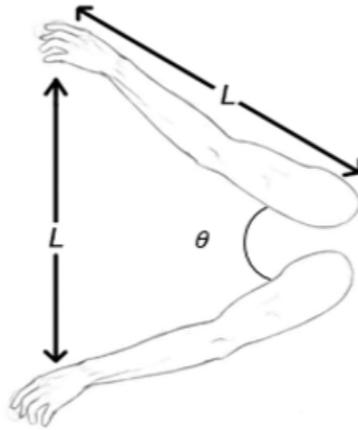
Gambar 2 Jangkauan maksimum manusia

Pada penentuan dimensi tinggi pusat *print-out*, diasumsikan bahwa panjang lengan dan tangan sama dengan jangkauan vertikal lengan pada sudut maksimum yang dapat dibuat manusia (Canapi *et al.*, 2015), akan sulit bagi kebanyakan orang untuk mengulurkan tangan mereka dari layar ke *print-out* jika menggunakan persentil 95. Maka dimensi yang ideal untuk dimensi tinggi pusat *print-out* adalah panjang rentang tangan kedepan dengan persentil 50.

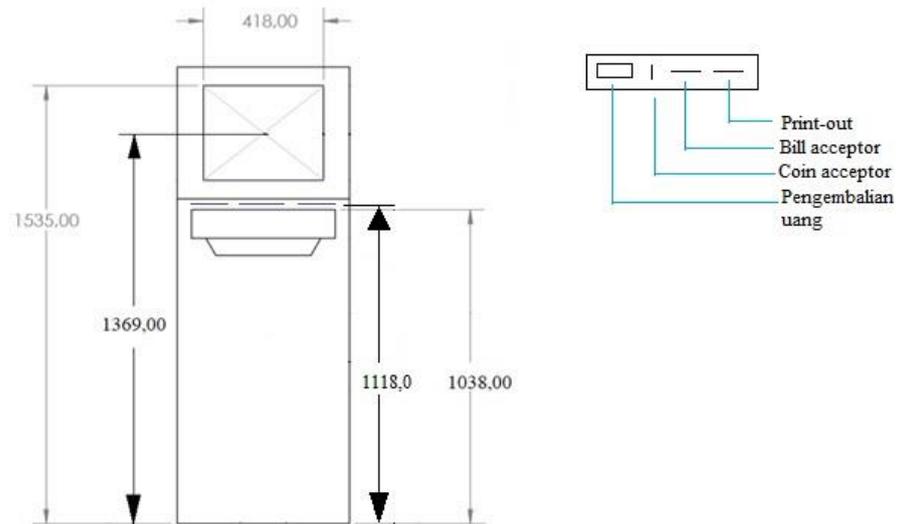
Gambar 3 Dimensi usulan perbaikan SSM beserta penambahan fitur (mm)

Perusahaan memiliki inisiatif untuk menambahkan fitur *cash-in* pada SSM. Pada gambar 17 diperlihatkan ukuran perbaikan serta penambahan fitur. Fitur yang ditambahkan berupa *bill acceptor*, *coin acceptor*, serta tempat pengembalian uang. Letak *print-out* diubah sejajar dengan fitur baru untuk memudahkan pengguna mengambil resi / stiker sehingga tidak perlu menunduk.

Tinggi pusat pada blok penambahan fitur adalah 1118,0 mm karena pekerjaan yang membutuhkan ketelitian, tinggi landasan adalah 5 – 10 cm di atas tinggi siku berdiri (Grandjean *et al.*, 1977) dan (Sanders *et al.*, 1987). Maka, tinggi pusat blok fitur baru adalah 8 cm di atas tinggi siku berdiri persentil 50. *Bill acceptor* dapat menerima uang Rupiah nominal Rp 1000, 2000, 5000, 20.000, 50.000, dan 100.000. *Coin acceptor* dapat menerima koin Rupiah dengan nominal 100, 200, 500, dan 1000.

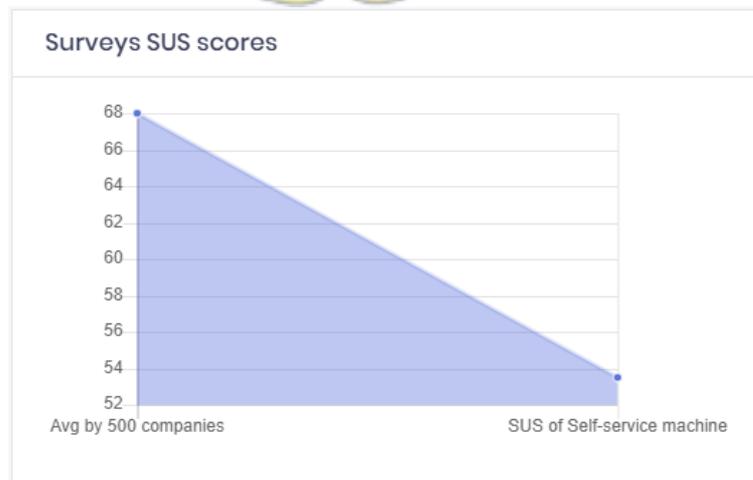
Gambar 4 Skor SUS sebelum perancangan ulang

Kuesioner SUS digunakan untuk menganalisis situasi dari suatu sistem. Perolehan skor SUS pada antarmuka pengguna SSM yang dilakukan oleh 15 orang pengguna asli yaitu 53,7 jika pada skala berarti terletak pada *marginal low*.

Berdasarkan penelitian pada penggunaan kuesioner SUS di 500 perusahaan yang sudah dilakukan, didapatkan hasil bahwa suatu produk dapat dikatakan memuaskan oleh pengguna ketika rata-rata skor SUS lebih dari 68 (Sauro *et al.*, 2016). Skor SUS SSM adalah 53,7 (*marginal low*) menandakan kurang dapat diterima oleh pengguna dan pengguna merasa belum puas dengan suatu produk, maka diperlukan perbaikan pada SSM. Sama halnya jika dilihat dari grafik skor SUS berikut.

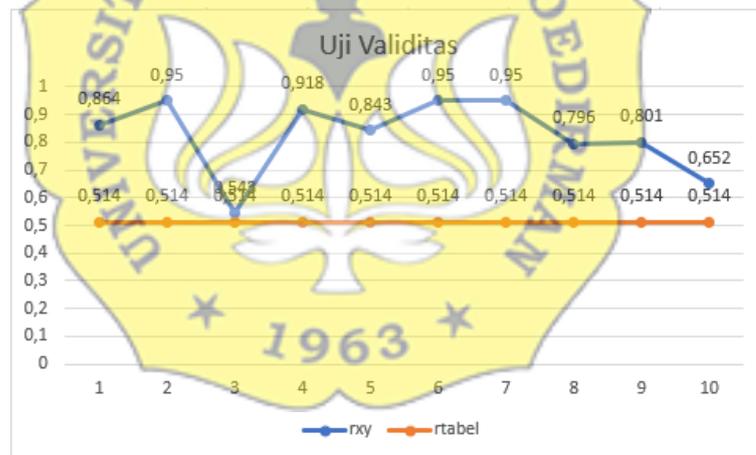
Gambar 6 Hasil uji validitas

Pengujian validitas dilakukan untuk mengetahui kesesuaian kuesioner. Jika dilihat pada tabel dengan $N = 15$ maka nilainya adalah 0,514. Rata-rata uji validitas seluruh item pertanyaan yaitu 0,827 lebih besar dari 0,514. Hasil kuesioner SUS dikatakan valid apabila seluruh item pertanyaan memiliki $r_{(hitung)}$ lebih besar dibandingkan $r_{(tabel)}$. Maka, hasil kuesioner SUS sudah valid untuk setiap item pertanyaannya.

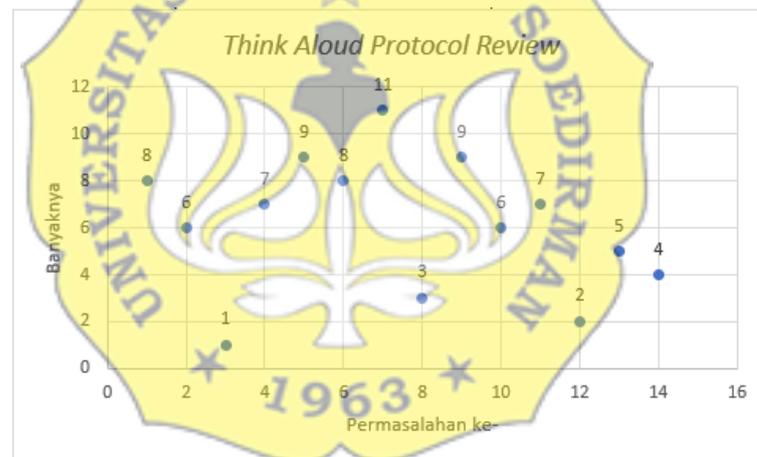
Gambar 8 Think-aloud protocol review

Berdasarkan grafik diatas dapat dilihat permasalahan ke-1 dirasakan oleh 8 orang pengguna, permasalahan ke-2 dirasakan oleh 6 orang pengguna, permasalahan ke-3 dirasakan oleh 1 orang pengguna, dan seterusnya sampai permasalahan ke-14 dirasakan oleh 4 orang pengguna. Banyaknya pengguna yang merasakan permasalahan usability tersebut menandakan permasalahan usability ke-1,4,5,6,7,9,11 memiliki prioritas yang lebih untuk diperbaiki dari sisi pengguna karena lebih atau sama dengan setengah dari pengguna merasakan dan melaporkan permasalahan usability tersebut.

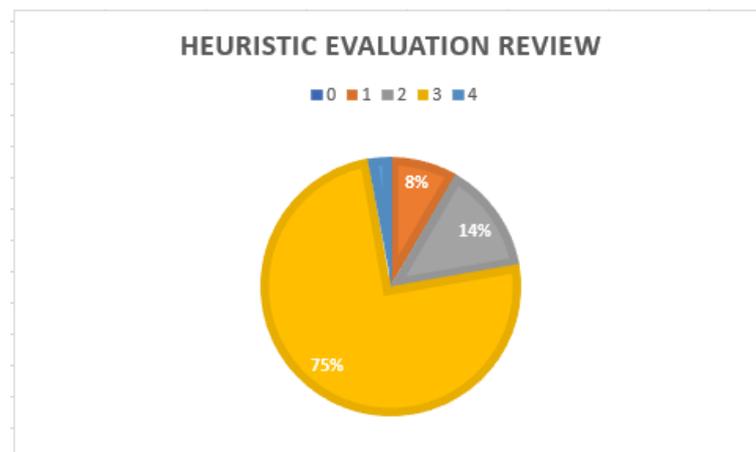
Gambar 9 Heuristic evaluation - review

Terlihat permasalahan usability yang ditemukan berada pada skala 1, 2, 3 dan 4. *Severity rating* 1, menandakan permasalahan membutuhkan perbaikan namun dapat dilakukan ketika terdapat waktu pengerjaan yaitu 8% (3 permasalahan). *Severity rating* 2, menandakan permasalahan usability perlu dilakukan perbaikan, namun ditempatkan pada *low priority* terdapat 14% (5 permasalahan). *Severity rating* 3, menandakan permasalahan perlu dilakukan perbaikan, dianggap penting, dan ditempatkan pada *high priority* terdapat 75% (27 permasalahan). Dan *severity rating* 4, menandakan permasalahan sangat perlu dilakukan perbaikan, seharusnya dilakukan sebelum suatu produk diluncurkan terdapat 3% (1 permasalahan).

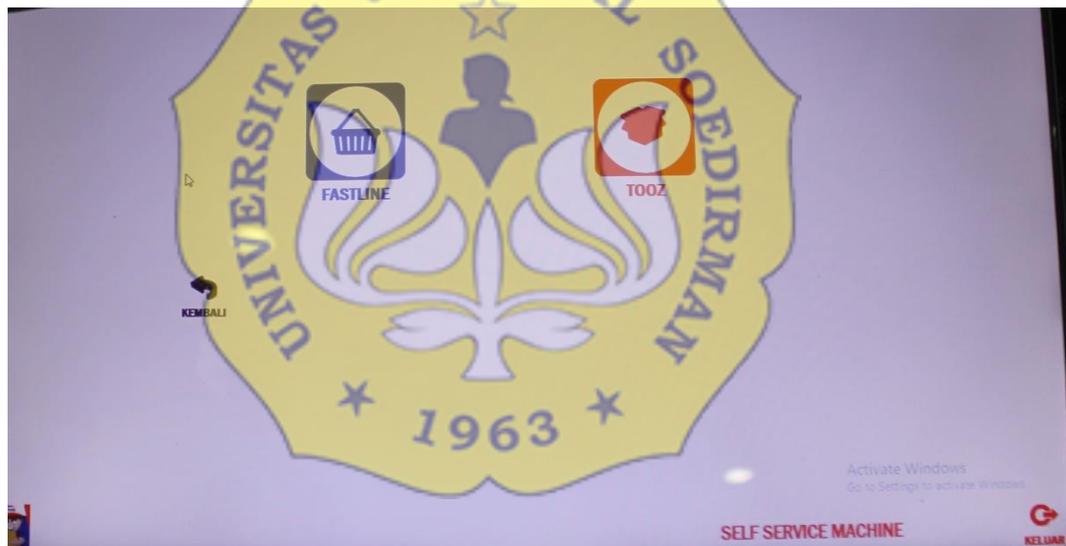
Gambar 10 HE1 - aktual1

Pada antarmuka pengguna SSM pengguna tidak dapat mengetahui bagian apa saja yang sudah dikerjakannya dan apa yang belum.

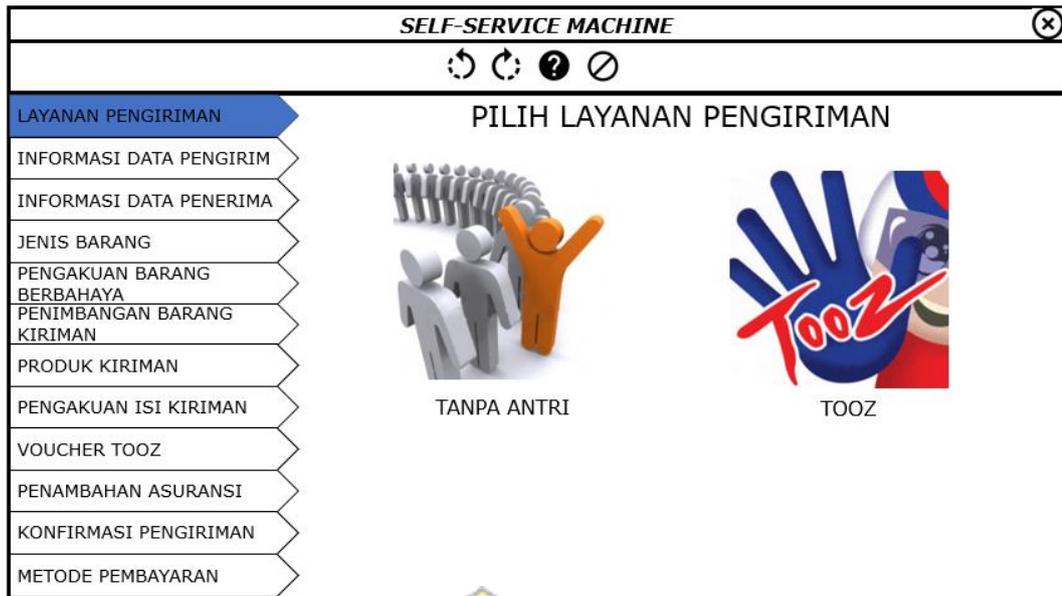
Gambar 11 H1 - usulan perbaikan1

Gambar diatas merupakan usulan perbaikannya, dimana terdapat keseluruhan pekerjaan yang dilakukan oleh pengguna. Penempatan menu pekerjaan berada disebelah kiri berdasarkan studi menemukan bahwa waktu navigasi akan lebih cepat bila menu utama terletak pada panel bagian kiri (Leavitt, 2014). Selain itu saat pengguna melakukan daftar pencarian menu horizontal waktu yang digunakan akan lebih lama 20% jika dibandingkan dengan menu vertikal (Leavitt, 2014).

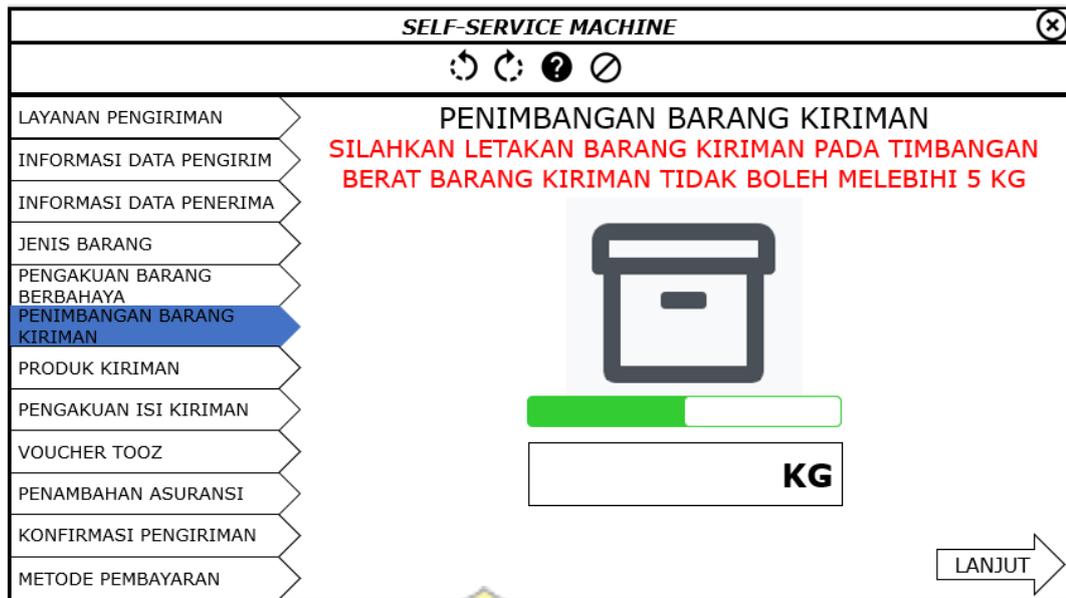
Gambar 13 H1 - usulan perbaikan2

Berdasarkan penelitian yang dilakukan juga didapatkan bahwa pengguna menginginkan adanya *progress bar* atau yang menunjukkan bahwa suatu pekerjaan sedang dalam proses pengerjaan. *Progress bar* yang perlu diadakan yaitu pada bagian penimbangan barang.

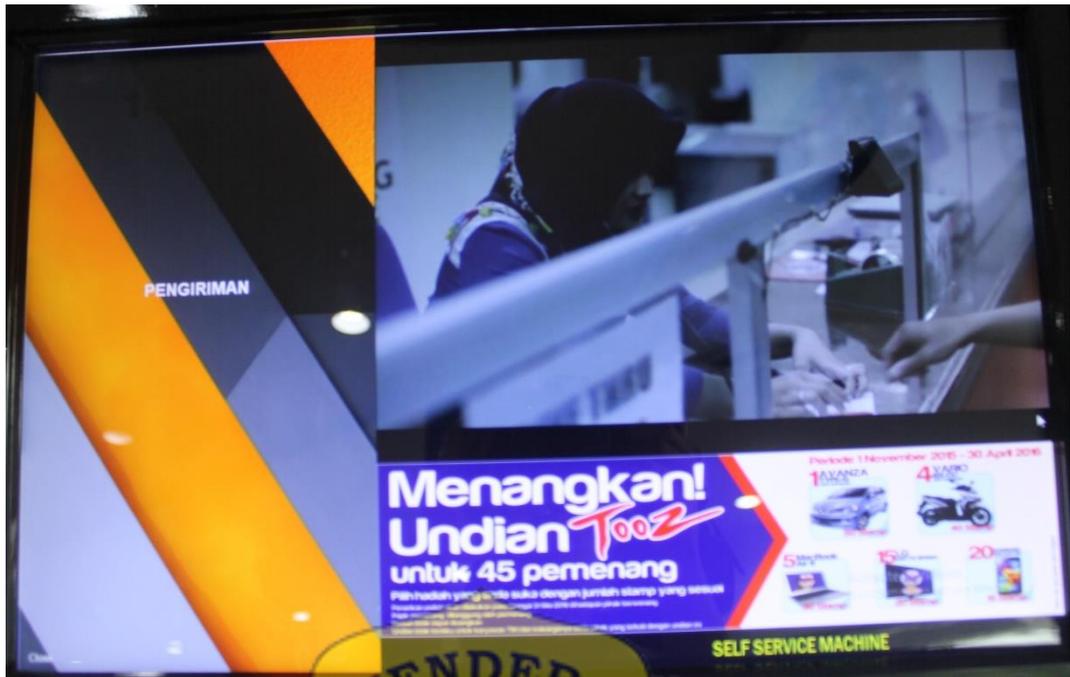
Gambar 16 H4 - aktual

Mengingat suatu sistem harus konsesten, perbaikan yang dilakukan pada halaman utama adalah menambahkan fitur pemilihan bahasa pada SSM. Letaknya masih berada di sebelah kiri karena akan membantu memfokuskan pengelihatn pengguna pada bagian yang penting (Leavitt, 2014).

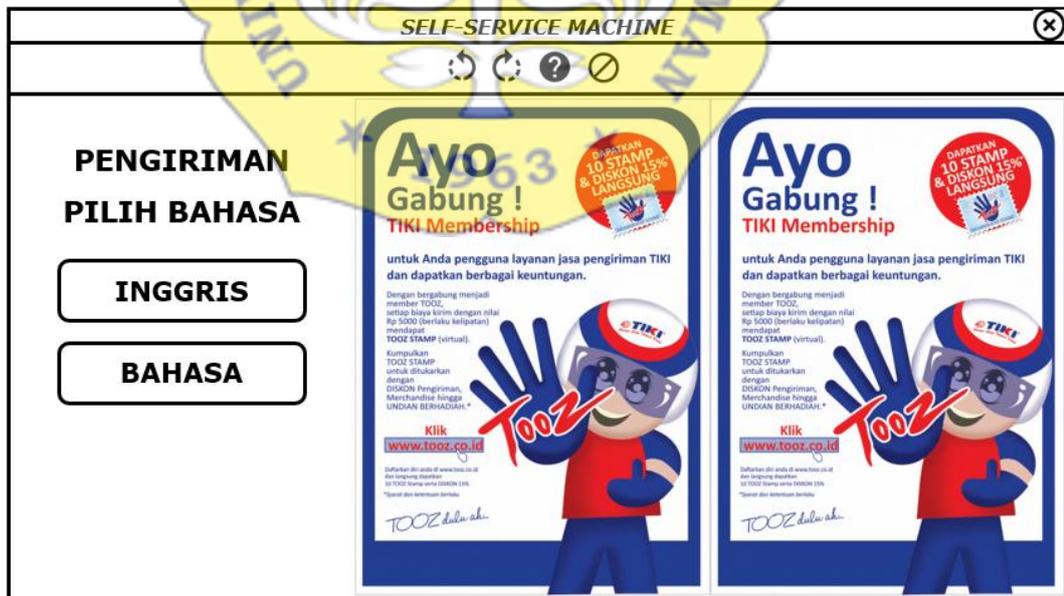
Gambar 17 H4 - usulan perbaikan

Lalu perbaikan pada ukuran *font* yang digunakan. Sebelumnya *font* terlalu kecil dan tidak berbentuk *button* sehingga terkadang membingungkan pengguna. Ukuran

font ideal untuk sebuah tampilan yaitu 12 – 14 (Galitz, 2007). Jenis huruf yang digunakan pada desain usulan perbaikan adalah *Arial* karena lebih disukai oleh pengguna dibandingkan dengan *Times New Roman* dan *Georgia* yang bersifat lebih klasik (Galitz, 2007).

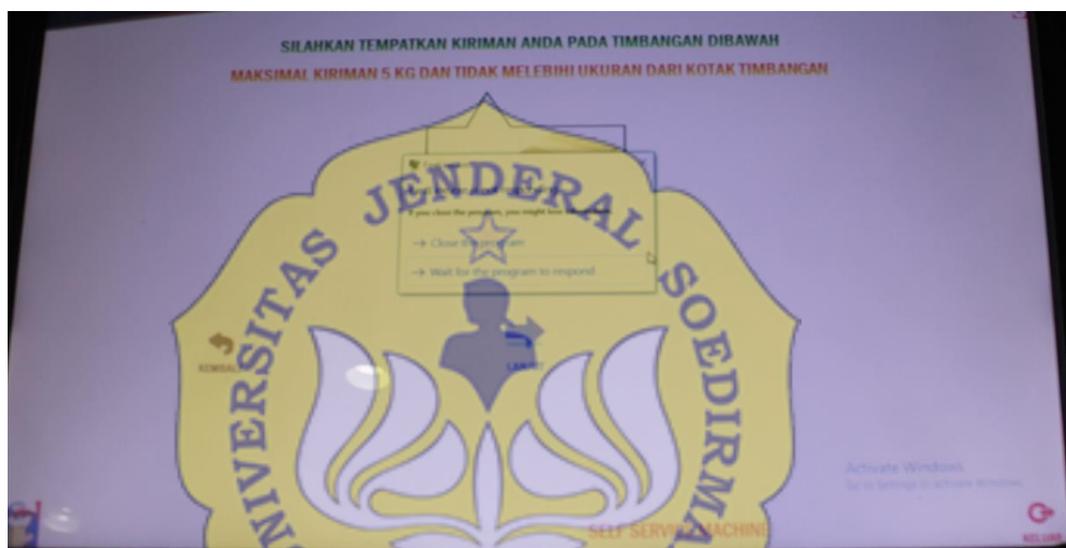
Gambar 18 H5 - aktual

Pada antarmuka pengguna aktual, bagian penimbangan barang yang akan dikirim jika terjadi *error* atau kesalahan yang dilakukan oleh pengguna sistem memberitahukan bahwa sedang terjadi *error*. Namun pemberitahuan tersebut berasal dari sistem Windows bukan dari sistem aplikasi SSM. Selain itu pilihan yang dapat dilakukan pengguna hanya menunggu program kembali bekerja atau keluar dari program.

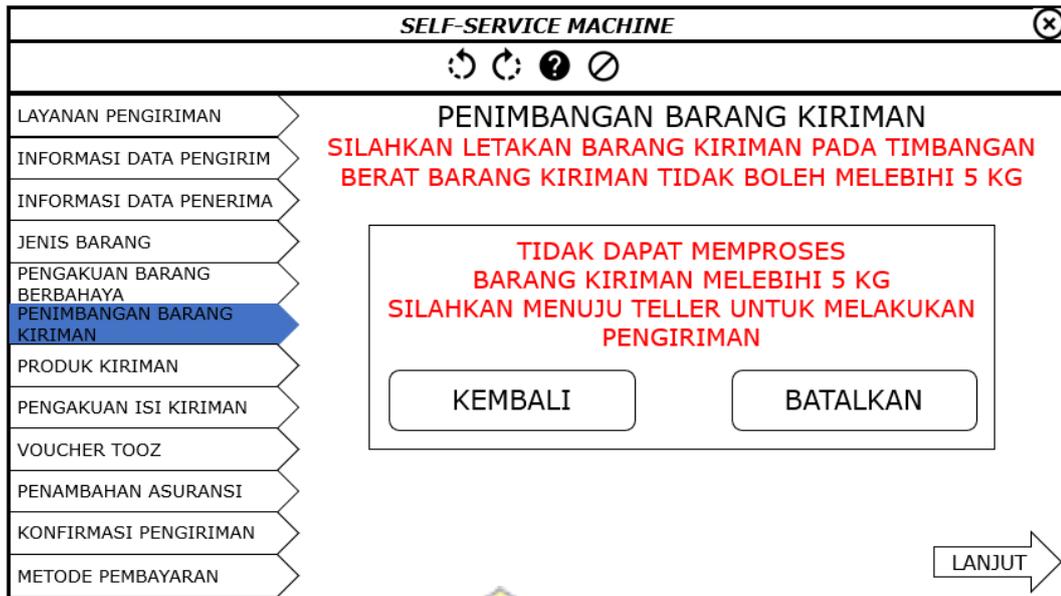
Gambar 19 H5 - usulan perbaikan

Berdasarkan hal tersebut usulan perbaikan diberikan peringatan ketika berat barang kiriman lebih dari yang seharusnya. Pengguna diberitahukan permasalahan yang sedang terjadi, lalu diberikan solusi, pengguna juga diberikan kebebasan untuk memilih dapat menimbang kembali atau membatalkan pengiriman dengan SSM. Penggunaan warna merah pada tulisan menandakan bahwa konten dikategorikan penting dan cocok untuk menggunakan warna dengan kesan *warm* seperti merah, *orange* dan kuning hal ini akan membantu memusatkan pandangan (Galitz, 2007).

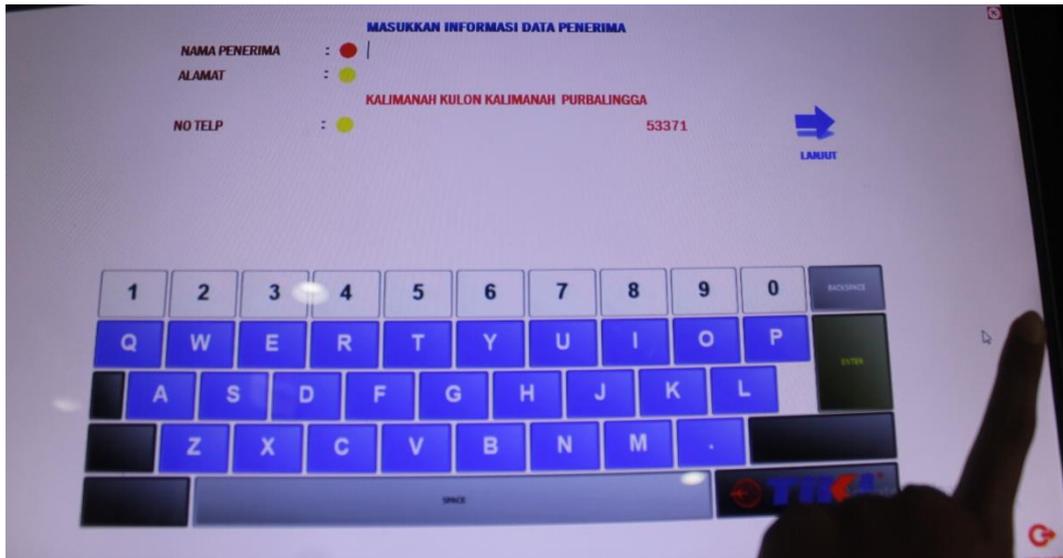
Gambar 20 H6 - aktual

Pada desain aktual sudah baik karena memiliki tanda suatu informasi sudah diisi atau belum oleh pengguna. Namun kenyataannya ketika pengguna belum mengisi suatu informasi proses pengerjaan masih tetap berlanjut. Selain itu pengisian alamat juga sering terjadi kesalahan sehingga diperlukan pemeriksaan kembali oleh *teller*.

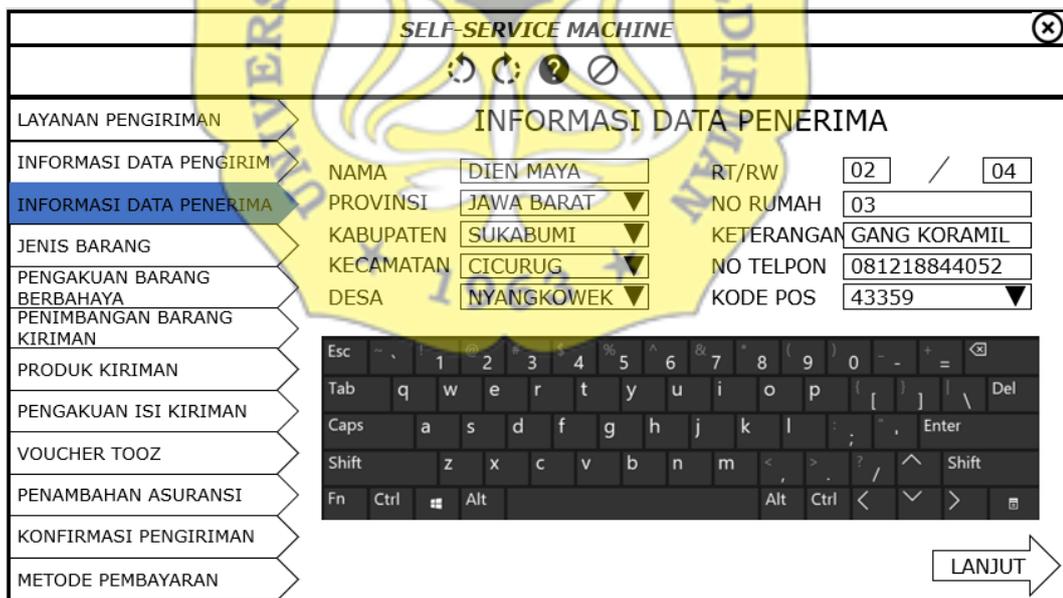
Gambar 21 H6 - usulan perbaikan

Perbaikan dilakukan dengan memperbaiki ikon dan warna untuk pengisian data yang sudah diisi oleh pengguna dan yang belum diisi oleh pengguna. Pada bagian alamat lebih diperinci, dimulai dari yang paling umum ke khusus. Penggunaan *combo box* serta *search*. Setelah pengguna memilih kabupaten, maka secara otomatis sistem

akan merinci lebih kecamatan pada kabupaten yang dipilih saja begitupun seterusnya. Pencarian kode pos hanya perlu menekan tombol *search* maka akan muncul dengan sendirinya.

Selain perbaikan tersebut sama halnya pada heuristis pertama yaitu penambahan menu yang disajikan secara vertikal. Pada setiap perubahan menu akan berubah secara otomatis, hal ini berguna untuk memperkecil memori yang digunakan oleh pengguna dalam menggunakan SSM. Pengguna tidak perlu mengingat apa yang sudah diisi dan belum diisi, pengguna juga tidak perlu khawatir apabila terdapat bagian yang terlewat.

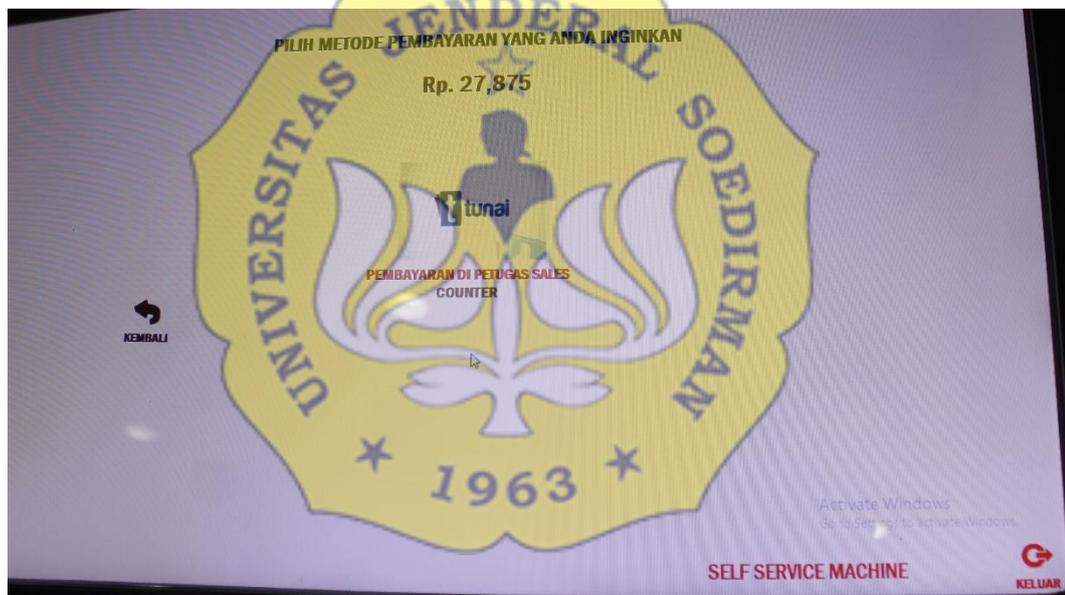
Gambar 22 H7 - aktual

Untuk metode pembayaran saat ini Tiki masih menggunakan bantuan *human teller* atau adanya keterlibatan karyawan langsung. Selain itu pada antarmuka juga tidak terlihat terdapat tombol yang dapat dipilih. Terkadang membingungkan pengguna padahal tombol untuk pembayaran yaitu ikon tunai yang terletak ditengah antarmuka.

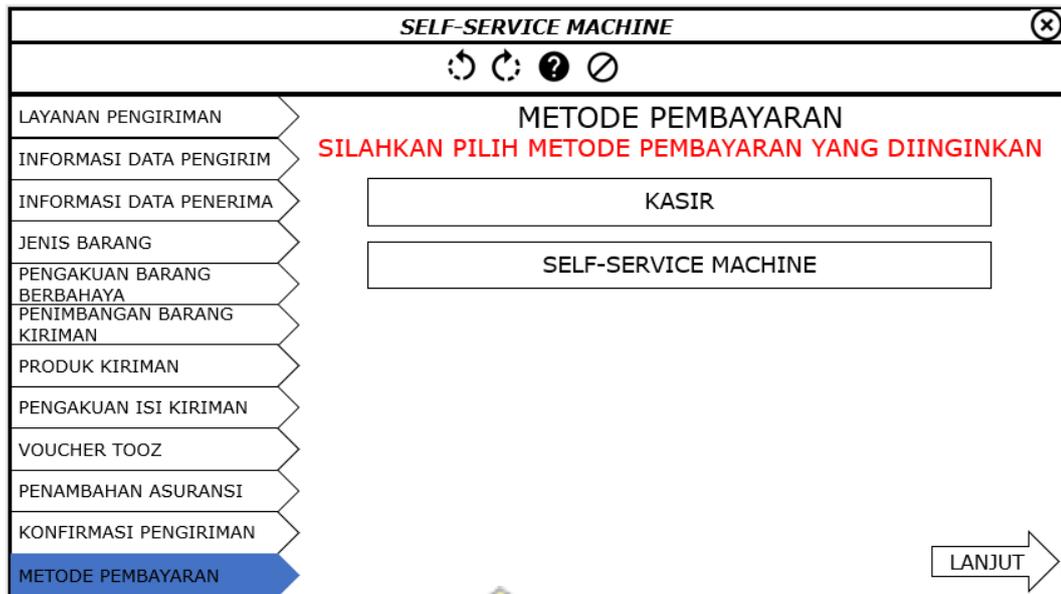
Gambar 23 H7 - usulan perbaikan

Perusahaan memiliki inisiatif untuk menambahkan fitur pada SSM dimana pengguna dapat melakukan pembayaran langsung pada mesin. Penggunaanya hampir serupa dengan *vending machine* KRL. Untuk saat ini belum terdapat opsi lain mengenai metode pembayaran. Pihak manajemen sendiri tidak dapat langsung beralih jika menggunakan *payment provider* yang sudah tersedia seperti Go Pay, Ovo, Dana dan sebagainya. Hal mendasar yang dijadikan pertimbangan adalah untuk industri jasa pengiriman perusahaan harus membayar setiap harinya kepada pihak terkait seperti transportasi. Akan menyulitkan apabila menggunakan *payment provider* dari luar karena perputaran uang yang terlalu lama berdasarkan penuturan pihak manajemen Tiki.

Perbaikan lain yang dilakukan yaitu pada pemilihan bahasa. Pengguna dapat menentukan penggunaan bahasa yang dibuthkannya dan dilakukan di pada halaman utama sehingga kedepannya dapat mengurangi kebingungan pengguna yang terkendala dengan bahasa.

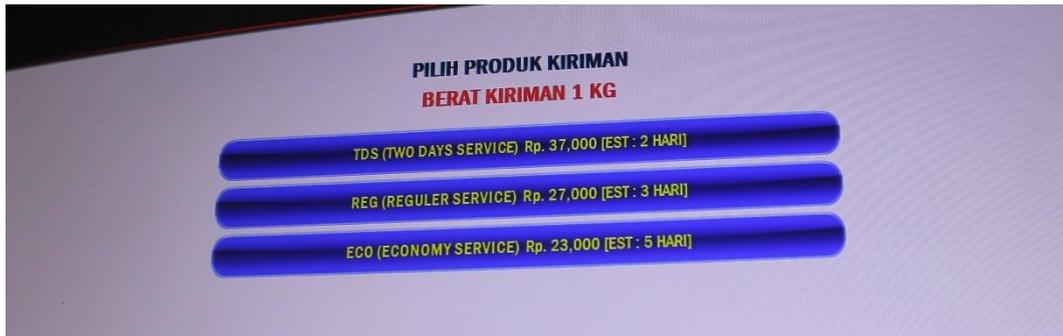
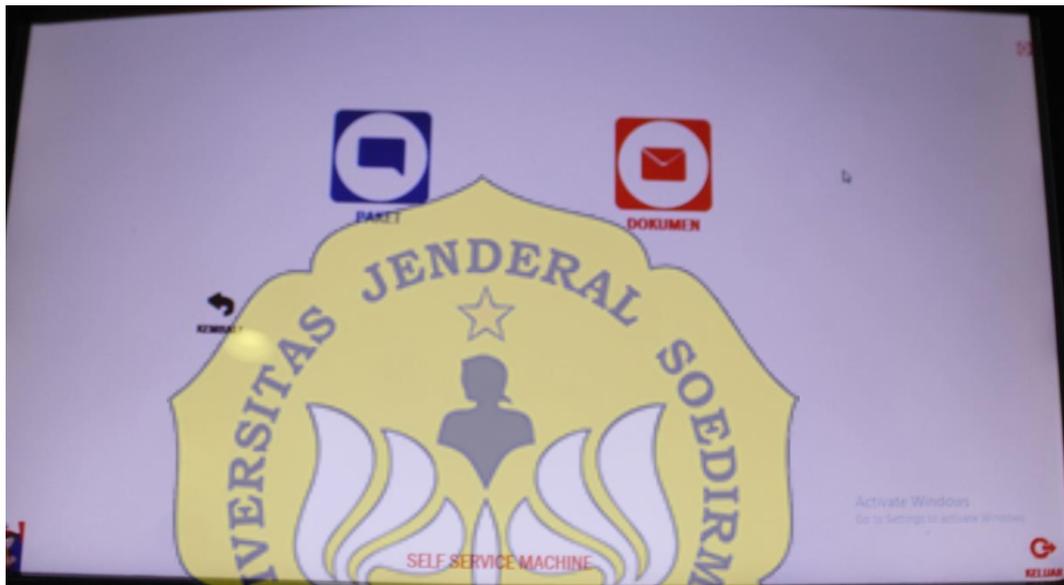
Desain antarmuka pengguna saat ini terkesan sangat minimalis. Pada gambar pertama terdapat keterangan apa yang sedang dikerjakan oleh pengguna namun pada gambar kedua tidak terdapat keterangan sama sekali. Penggunaan warna pada gambar ke-dua juga tidak umum. Yaitu pemilihan warna yang kurang tepat.

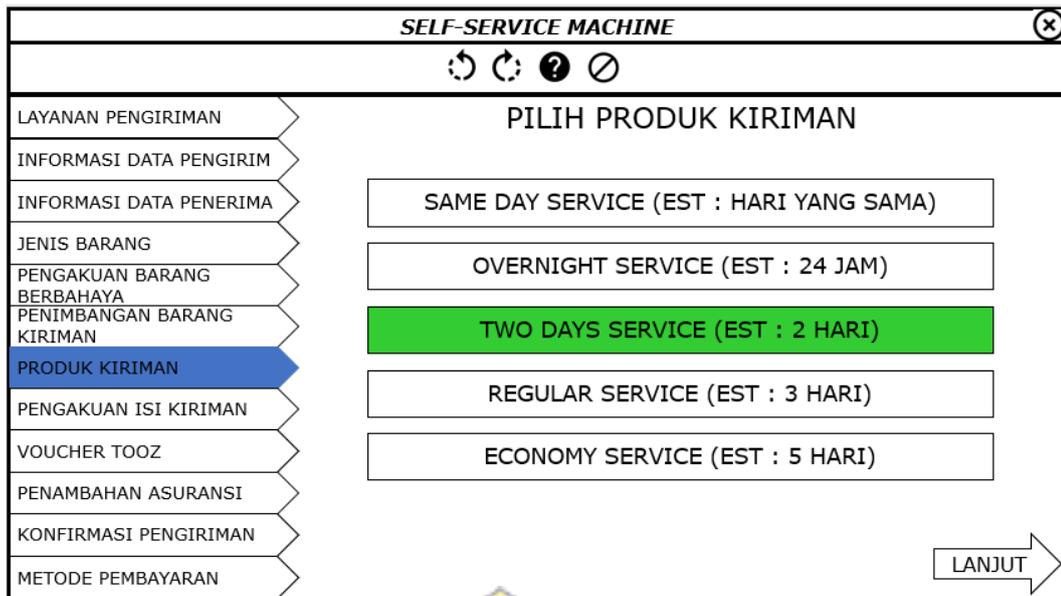
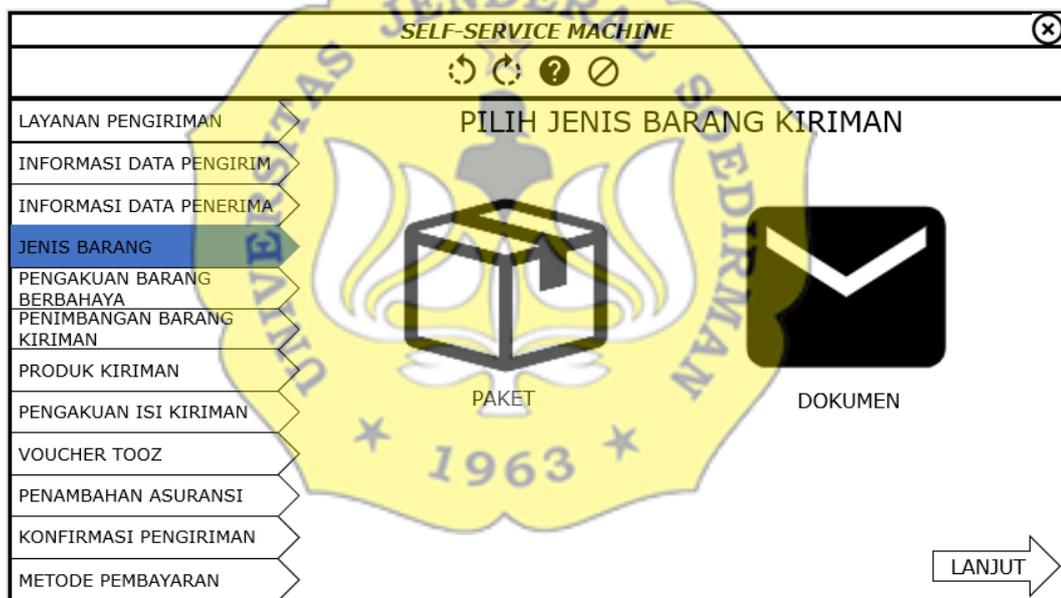
Usulan perbaikan untuk gambar pertama berada pada penambahan pemilihan produk kiriman disesuaikan dengan produk yang dimiliki oleh perusahaan saat ini. Selain itu penanda bahwa suatu tombol dipilih oleh pengguna adalah dengan perubahan yang terjadi setelahnya. Pada desain usulan perbaikan saat pengguna memilih suatu fitur, maka fitur atau ikon tersebut akan berubah warna menjadi hijau untuk pilihan Ya dan merah untuk pilihan Tidak. Pada gambar kedua, perbaikan diberikan pada seluruh halaman antarmuka pengguna dimana setiap halaman diberikan keterangan pekerjaan atau apa yang harus dilakukan oleh pengguna.

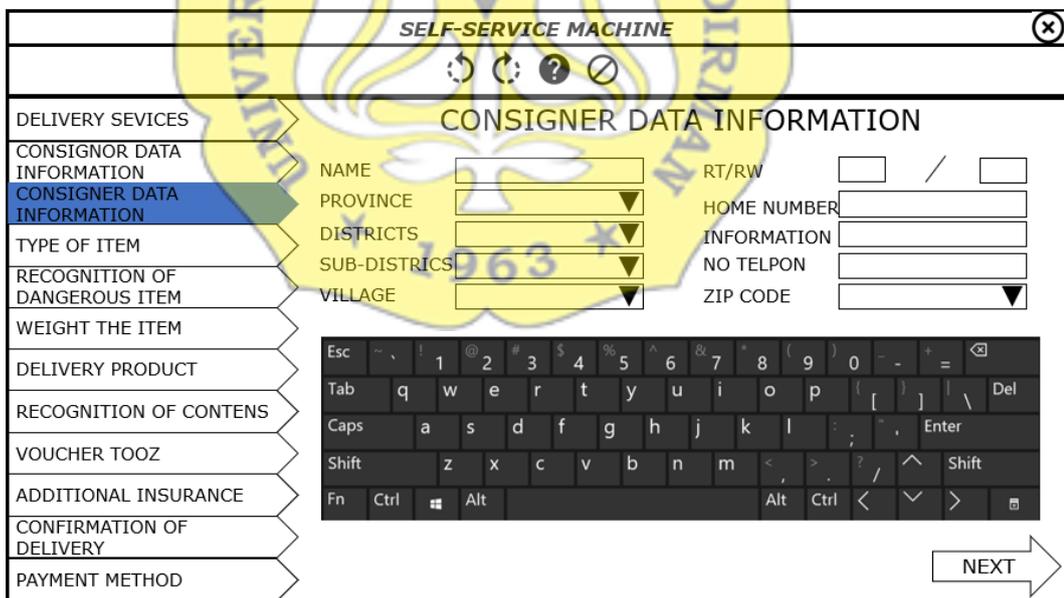
Gambar 29 H9 - usulan perbaikan

Karena pada desain aktual tidak diberikan pemberitahuan ketika terjadi *error* atau kesalahan yang dibuat oleh pengguna. Maka, perbaikan yang dilakukan adalah

membantu pengguna mengetahui permasalahan yang terjadi. Pemberian ikon yang berbeda untuk setiap pekerjaan akan membantu pengguna.

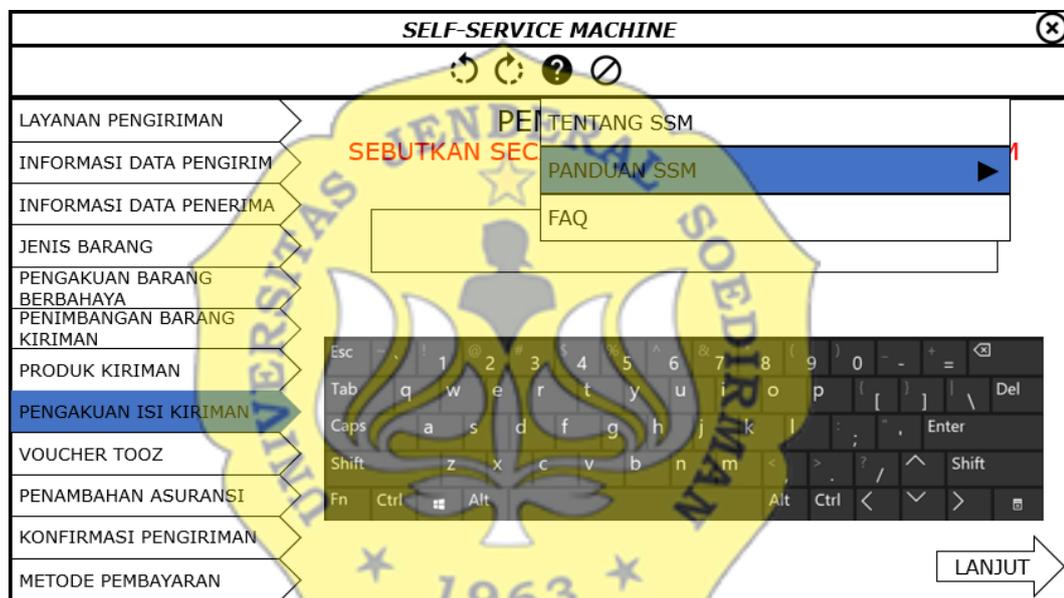
Gambar 30 H10 - usulan perbaikan

Fitur *help and documentation* ditempatkan pada bagian atas hal ini dilakukan untuk memudahkan pengguna dalam mencari fitur tersebut. Penempatan tersebut dilakukan karena informasi paling penting harus ditempatkan pada bagian yang tinggi serta tata letak fitur pada halaman harus membantu pengguna menemukan serta menggunakan informasi paling penting (Leavitt, 2014). Penempatan informasi penting berada pada dekat bagian atas halaman (Galitz, 2007). Fitur *help and documentation* berisi sub fitur Tentang SSM yang berisi informasi terkait SSM, lalu panduan SSM nantinya akan dirinci berdasarkan pekerjaan yang dilakukan oleh pengguna, dan FAQ (*Frequent Asked Question*) berisi pertanyaan yang sering ditanyakan beserta jawabannya.

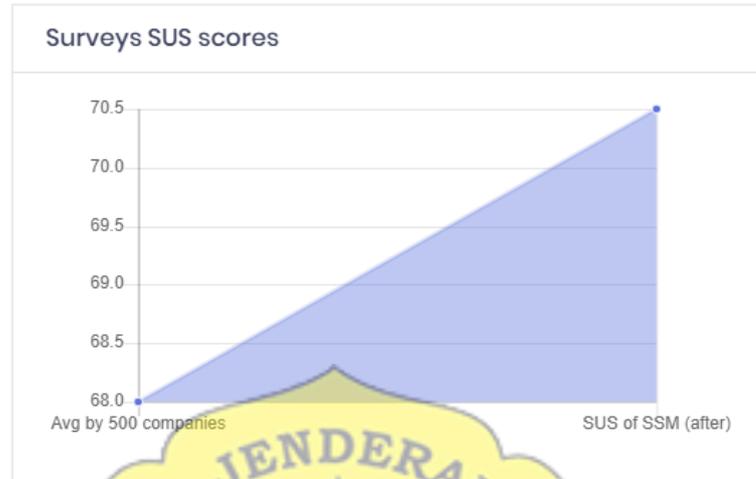
Gambar 31 Skor SUS setelah perancangan ulang

Perolehan skor SUS pada antarmuka pengguna SSM setelah dilakukan perancangan ulang yang dilakukan oleh 15 orang pengguna asli yaitu 70,5 jika pada skala skor SUS berarti *acceptable* atau dapat diterima oleh pengguna.

Skor SUS pada antarmuka pengguna setelah perancangan ulang bernilai 70,5 yang lebih tinggi dibandingkan sebelumnya yang bernilai 53,7. Terdapat peningkatan hasil skor SUS menandakan perbaikan pada antarmuka pengguna yang telah dirancang dapat diterima oleh pengguna.

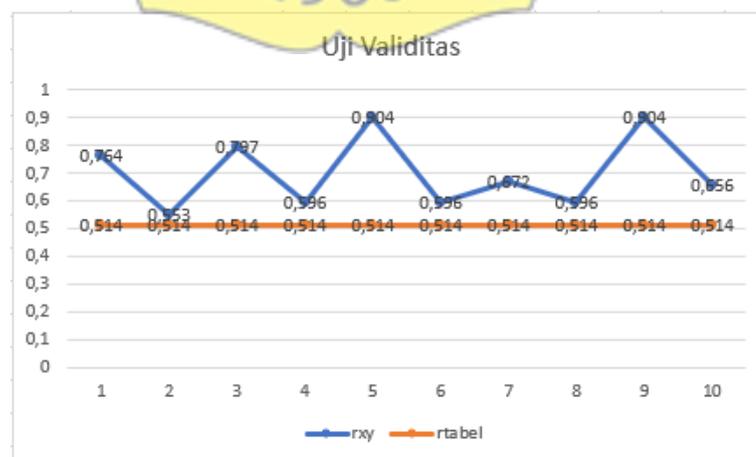
Gambar 32 Hasil uji validitas kuesioner SUS setelah perancangan ulang

Pengujian validitas dilakukan untuk mengetahui kesesuaian kuesioner. Jika dilihat pada tabel dengan $N = 15$ maka nilainya adalah 0,514. Hasil kuesioner SUS dikatakan valid apabila seluruh item pertanyaan memiliki $r_{(hitung)}$ lebih besar dibandingkan $r_{(tabel)}$. Maka, hasil kuesioner SUS sudah valid untuk setiap item pertanyaannya.
